Instituto Politécnico de Tomar

**Escola Superior de Tecnologia de Tomar**

# **Conservação e restauro dos azulejos da Igreja dos Terceiros – Braga**

Relatório de Estágio

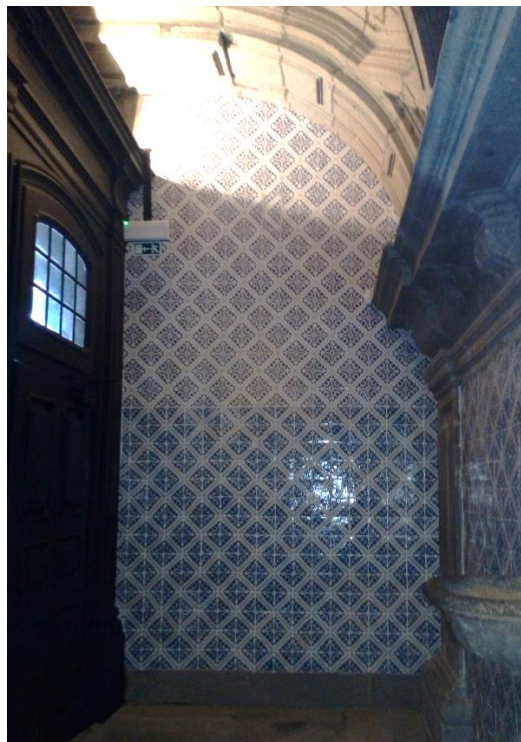
Numa primeira observação foi possível detetar a presença imediata de réplicas. Na nave encontraram-se réplicas dispersas pelos vários painéis azulejares, contudo, a sua presença é mais evidente no painel P11, pois a parte superior destes é composta, exclusivamente, por réplicas (ver anexo II, p.87) (Figura 52).

Pelas características apresentadas parece tratar-se de réplicas produzidas industrialmente, revelando um desenho produzido por estampilha, concebido com uma tonalidade próxima com os azulejos originais.

Figura 52. Painel P11. Fonte: Daniela Cruz.

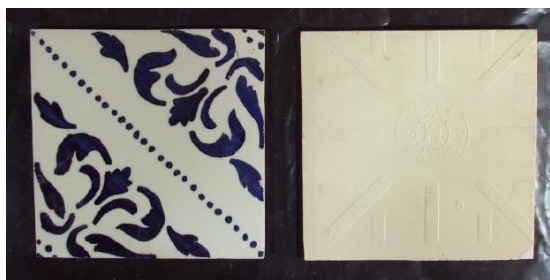
Existe ainda na igreja um conjunto de réplicas de azulejos da nave, onde foi possível distinguir dois tipos com características ligeiramente diferentes. Estas distinguem-se facilmente pelo tardo dos azulejos e pelas diferenças de tonalidade do vidrado e decoração (Figura 53 e 54).

Figura 53. Réplica de tonalidade mais escura.  
Fonte: Daniela Cruz.

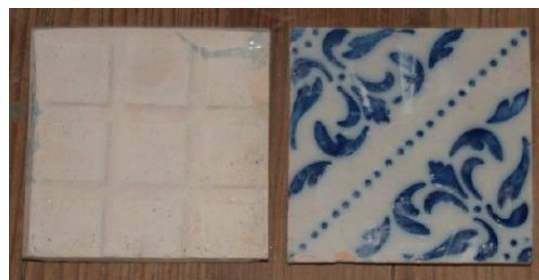
Figura 54. Réplica de tonalidade mais clara.  
Fonte: Marco Mota, *Signinum*.

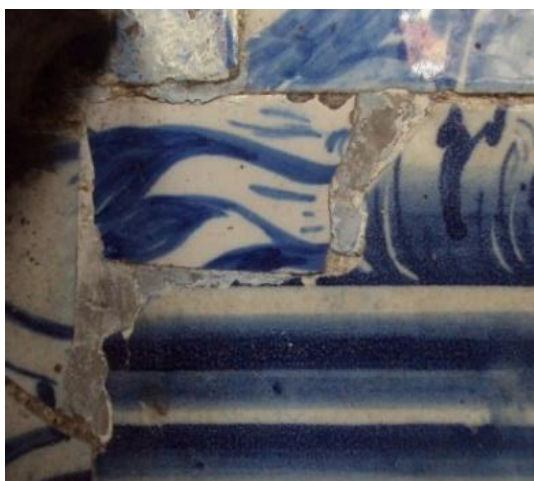
Após uma observação minuciosa foi possível identificar, sobretudo nos azulejos da capela-mor, diversos preenchimentos e reintegrações cromáticas alteradas, provocando um efeito visual indesejado. Deparamo-nos ainda com a presença de preenchimentos de lacunas realizados com fragmentos de azulejos de padrão diferente do restante azulejo (Figura 56).

Figura 55. Pormenor de preenchimento de lacuna com fragmento de padrão diferente.  
Fonte: Daniela Cruz.

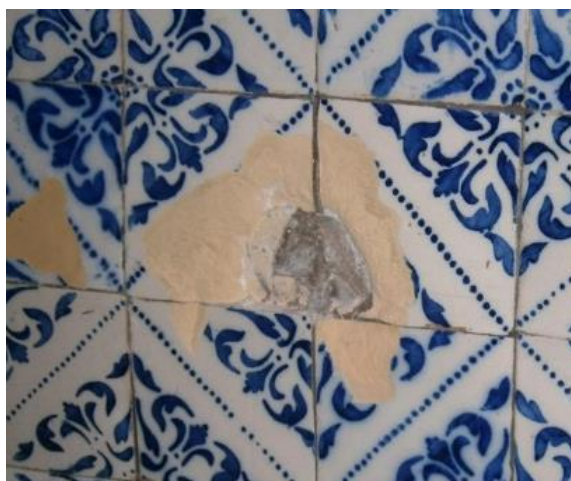
Identificou-se a utilização de cimento Portland no preenchimento de lacunas (Figura 55) e em alguns casos foi perceptível a sua presença nas juntas de alguns azulejos, sugerindo assim que este material possa ter sido utilizado também no assentamento das réplicas. Quando existem áreas significativas de azulejos em falta é provável que alguns azulejos originais tenham sido removidos e reassentes. O reassentamento destes azulejos deverá ter sido executado com as mesmas argamassas usadas para o assentamento das réplicas.

Figura 56. Preenchimento de lacuna com argamassa de cimento Portland. Fonte: Daniela Cruz.

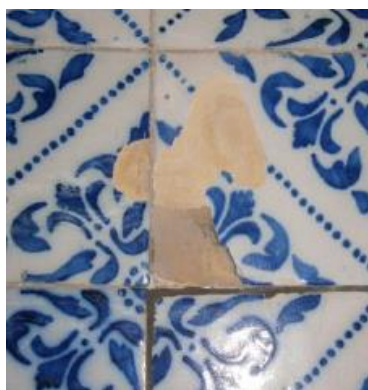
Os azulejos da nave apresentavam-se com sujidades superficiais e com algumas manchas de tinta, cera e escorrências de argamassas. A nível do vitrado constatou-se a presença de uma grande extensão de destacamentos, sobretudo nos painéis P6, P7, P8 e P12, traduzindo-se em alguns casos em lacunas de dimensão considerável (Figura 57). Deparamo-nos ainda com a presença de *craquelé* e de um modo mais pontual de repelências e picado.

Figura 57. Lacuna do vitrado.  
Fonte: Daniela Cruz.

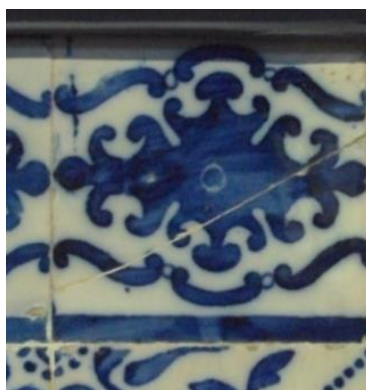
Pontualmente foi possível observar a existência de azulejos fraturados (Figura 58) e fissurados.

Figura 58. Azulejo fraturado.  
Fonte: Daniela Cruz.

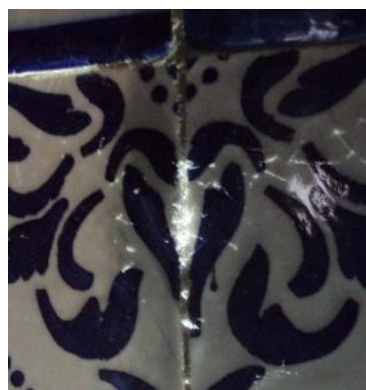
Encontraram-se situações de azulejos assentes com argamassa de cimento Portland, sendo que nestas áreas, ainda que pouco perceptível, foi possível constatar a presença de sais solúveis (Figura 59). Algumas juntas entre os azulejos apresentavam-se igualmente preenchidas com argamassas de elevada resistência mecânica e em excesso, sobretudo no painel P10, P11 e P12, causando um efeito inestético no conjunto (Figura 60). Noutros casos as juntas encontravam-se degradadas, não cumprindo corretamente a sua função.

Figura 59. Eflorescências salinas.  
Fonte: Daniela Cruz.

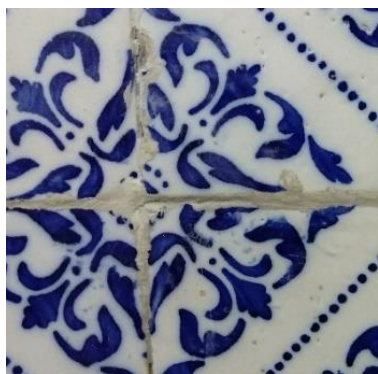
Figura 60. Preenchimento de juntas com argamassa de elevada resistência mecânica. Fonte: Sónia Oliveira.

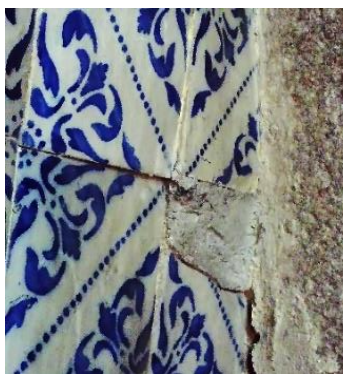
No painel P11 detetou-se a existência de um preenchimento de lacuna realizado com uma argamassa de cimento Portland (Figura 61).

Figura 61. Preenchimento com argamassa de cimento Portland. Fonte: Sónia Oliveira.

É proposto a **remoção de intervenções anteriores** sempre que a degradação e alteração dos materiais utilizados provoquem um efeito visual indesejado ou que coloquem em risco a integridade física e estética da obra. É o caso dos preenchimentos envelhecidos ou realizados com materiais inadequados, assim como as juntas degradadas, não cumprindo corretamente a sua função. Pretende igualmente a remoção de elementos metálicos, desde que tal operação não coloque em risco a estabilidade física dos azulejos.

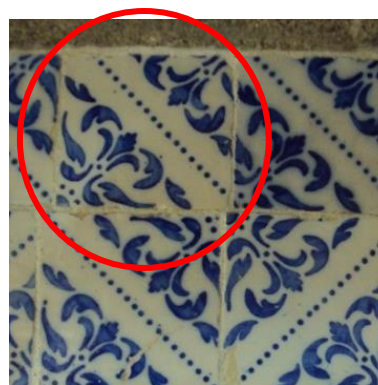
Nos painéis P11 e P12, observaram-se situações de azulejos fora de posição (Figura 62). Verificou-se ainda a presença de áreas de enfolamento do painel (“barrigas”), destacando-se os painéis P7, P9 e P12 com grandes áreas de destacamento de azulejos.

Figura 62. Azulejo fora de posição: Fonte: Daniela Cruz.

Esta fase inclui ainda a **remoção de azulejos colocados incorretamente ou trocados**, corrigindo e melhorando a leitura dos painéis. No entanto este processo apenas será realizado em situações cujas trocas interferem consideravelmente na leitura da obra. Ponderando-se ainda as vantagens e desvantagens dessa mesma remoção, uma vez que tal intervenção poderá contribuir para uma maior degradação. Após a remoção dos azulejos, estes serão devidamente acondicionados para posterior tratamento.

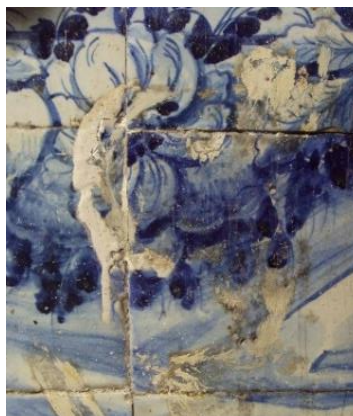
Relativamente aos azulejos da capela-mor estes apresentavam-se com uma forte acumulação de sujidades superficiais, alguns vestígios de silicone, fitas adesivas e escorrências de tinta e de argamassas (Figura 63).

Figura 63. Sujidades superficiais e escorrências de tinta. Fonte: Daniela Cruz.

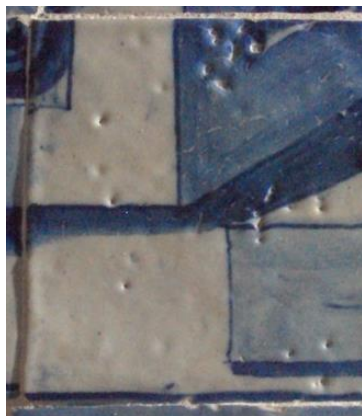
Ainda que pouco perceptível foi possível constatar a presença pontual do *craquelé* e de alguns defeitos como as repelências e picado (Figura 64), sendo que estes últimos abrangem um grande número de azulejos.

Figura 64. Defeitos de fabrico, picado. Fonte: Daniela Cruz.

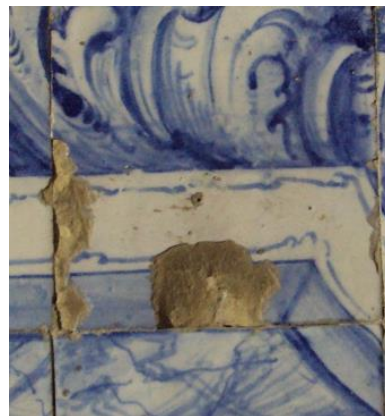
Figura 65. Lacunas a nível do vidrado/chacota. Fonte: Daniela Cruz.

Na parte inferior dos painéis verificou-se a presença de diversas lacunas a nível do vidrado/chacota (Figura 65) e fraturas (Figura 66). Deparamo-nos com diversos orifícios, pregos, cunhas metálicas, cravos e tacos de madeira (Figura 67 e 68). Maioritariamente dos elementos metálicos encontravam-se oxidados e disfuncionais, não cumprindo a sua função original.

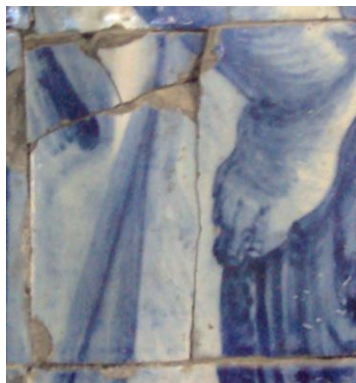
Figura 66. Azulejo fraturado.  
Fonte: Daniela Cruz.

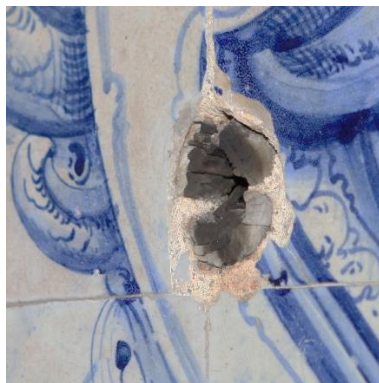
Figura 67. Taco de madeira.  
Fonte: Daniela Cruz.

No entanto, em algumas situações, a remoção dos pregos revelou-se difícil, podendo em alguns casos colocar em causa a integridade física dos azulejos. Nestas situações optou-se por não se efetuar a remoção destes elementos, procedendo-se com os devidos tratamentos. Como tal, efetuou-se a desoxidação com ajuda de um minicraft de ponta abrasiva e aplicação de uma proteção com Paraloid B72 a 15% em acetona, criando um filme de proteção à oxidação<sup>36</sup>.

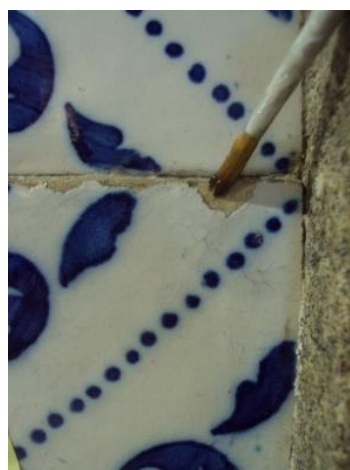
Uma vez que os painéis apresentavam uma grande extensão de destacamentos da superfície vidrada, sobretudo nos azulejos da nave, tornou-se fundamental a realização de fixações prévias, de modo a evitar a perda de material durante as várias fases dos tratamentos.

Figura 72. Fixação pontual de vidrado. Fonte: Daniela Cruz.

Estas fixações foram realizadas com uma solução de Paraloid B72<sup>34</sup> a 20% em acetona<sup>35</sup>. Esta solução foi aplicada diretamente sobre as áreas a fixar com o auxílio de um pincel, restabelecendo a adesão entre vidrado-chacota. (Figura 72).

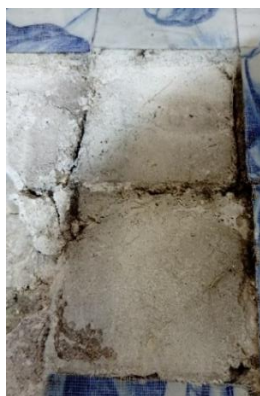
Nos painéis da capela-mor, foi ainda perceptível a existência de dois tipos de destacamento. Nomeadamente o destacamento dos azulejos das argamassas de assentamento (Figura 77) e o destacamento das argamassas de assentamento do suporte (alvenaria), isto é, as argamassas apresentavam-se num bom estado de conservação (boa adesão ao azulejo), mas encontravam-se destacadas do suporte (Figura 78).

Figura 77.  
Destacamento de azulejos da argamassa de assentamento.  
Fonte: Daniela Cruz.

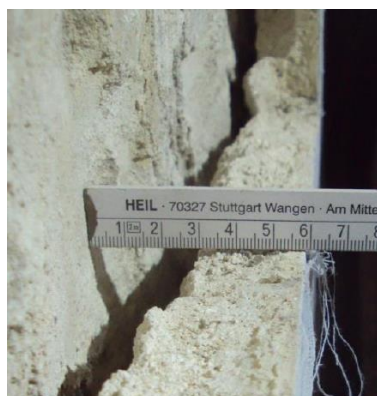
Figura 78. Destacamento da argamassa de assentamento do suporte (alvenaria). Fonte: Daniela Cruz.

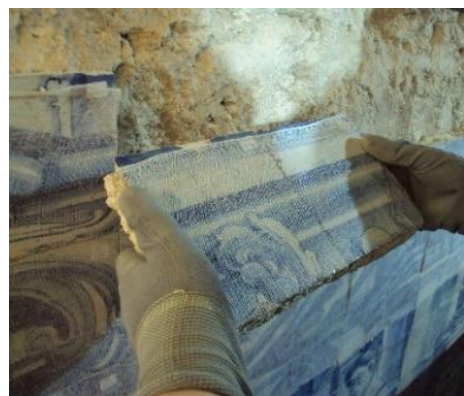
Figura 79. Destacamento de bloco de azulejos. Fonte: Daniela Cruz.

Nos casos em que as argamassas de assentamento apresentavam um elevado nível de aderência ao tardo dos azulejos, optou-se pela remoção em blocos de dois ou mais azulejos (Figura 79), não colocando em causa a integridade física dos mesmos.

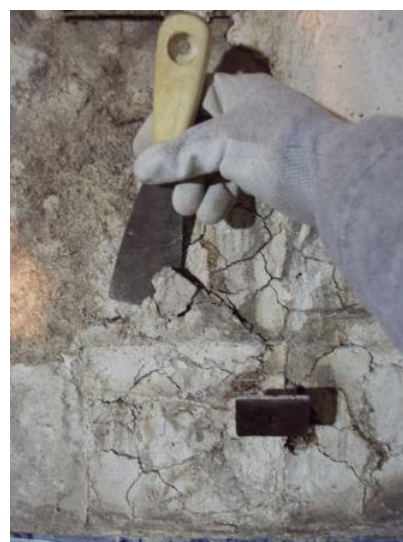
Figura 85. Remoção de argamassas do suporte. Fonte: Daniela Cruz.

As argamassas degradadas presentes no suporte e junto às arestas dos azulejos que permaneceram na parede foram removidas com o auxílio de um martelo e espátula (Figura 85). Durante esta operação, houve uma especial atenção com as arestas dos azulejos, de modo a ficarem devidamente limpas, para permitir um bom ajustamento durante o processo de reassentamento.

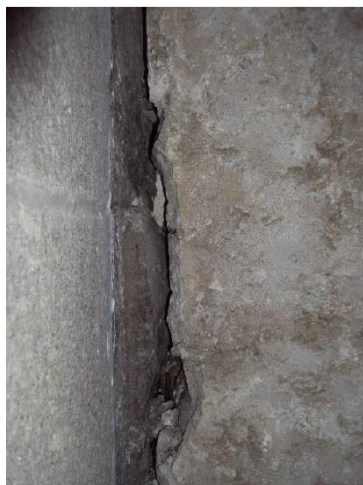
Decorrente da movimentação estrutural, a fenda do painel P1 colocava em causa a estabilidade do painel e consequentemente a conservação dos próprios azulejos. Como tal, considerando a profundidade da fenda na estrutura (Figura 88) optou-se pela aplicação de um produto da FASSA BORTOLO da linha restauro, nomeadamente o ligante para injeção 790<sup>38</sup>, previamente preparado de acordo com a recomendação da marca (Figura 89). O ligante para injeção 790 é um ligante à base de cal hidráulica natural

Figura 88. Pormenor da fenda do painel P1 antes da injeção da argamassa. Fonte: Daniela Cruz

Antes da sua aplicação os azulejos junto à área da fenda foram devidamente protegidos com um plástico. A parede foi previamente saturada com água e realizaram-se pequenos furos na estrutura, nos quais foram aplicados tubos para injetar a argamassa.

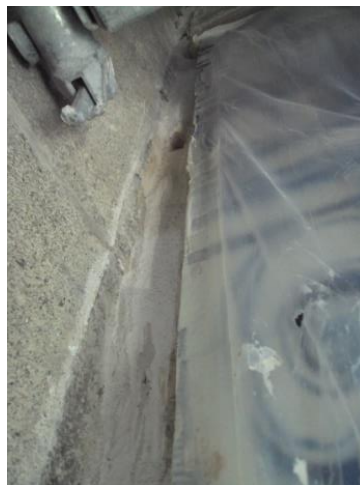
Figura 89. Tratamento de fenda do painel P1. Fonte: Daniela Cruz.

NHL 3,5<sup>39</sup>, bastante resistente, utilizado sob a forma de argamassa líquida na consolidação e estabilização de paredes antigas do interior e exterior.

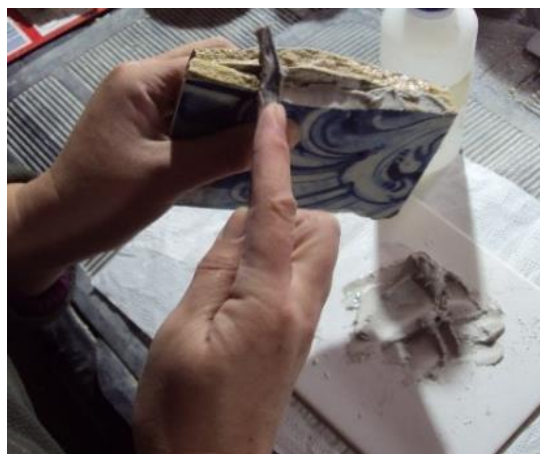
Figura 95. Colagem com Paraloid B72 a 40% e pó de pedra. Fonte: Daniela Cruz.

Contudo deparamo-nos com casos onde a zona de contacto entre os fragmentos se encontravam degradadas e com perda de material, não existindo pontos de união entre ambos. Nestas situações foi necessário adicionar uma carga ao adesivo, de modo a conferir alguma consistência favorecendo assim a união entre os fragmentos. Nestas situações optou-se pela utilização de Paraloid B72 a 40% em acetona com adição de pó de pedra, permitindo criar pontos de ancoragem entre os fragmentos (Figura 95).

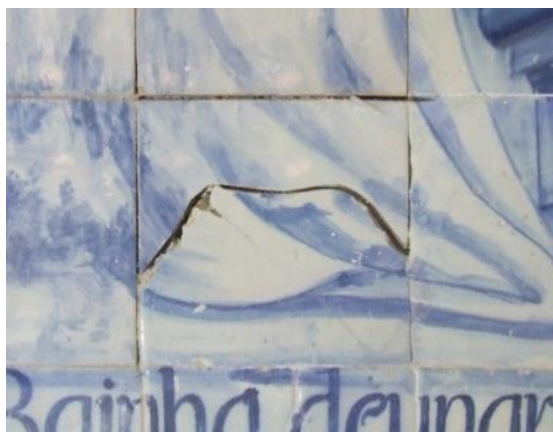
Figura 98. Lacuna entre zona da aresta do fragmento e aresta da nova peça cerâmica. Fonte: Daniela Cruz.

Finalizando este processo, os novos fragmentos cerâmicos foram ajustados às respetivas áreas de preenchimento e assentes no suporte recorrendo aos mesmos métodos utilizados no reassentamento dos azulejos originais.<sup>43</sup> No entanto, as argamassas de junta separavam estes dois fragmentos (fragmento original e fragmento novo), causando uma interferência na leitura da obra e na estética do conjunto. Como tal, foi realizado o preenchimento destas zonas de ligação com a mesma pasta utilizada no restauro “a frio” e posteriormente reintegradas cromaticamente, minimizando assim o impacto visual (Figura 98 e 99).

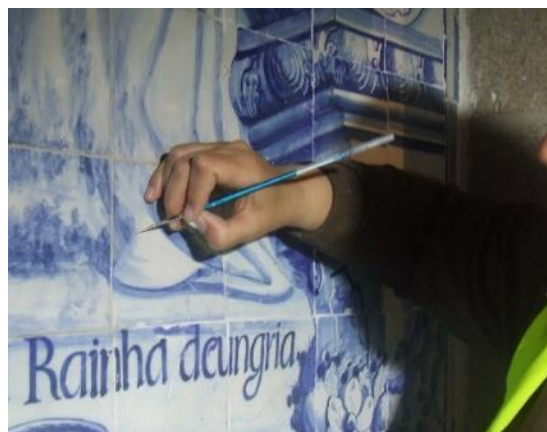
Figura 99. Colmatação da lacuna existente entre a ligação do fragmento e da nova peça cerâmica - reintegração cromática. Fonte: Daniela Cruz.

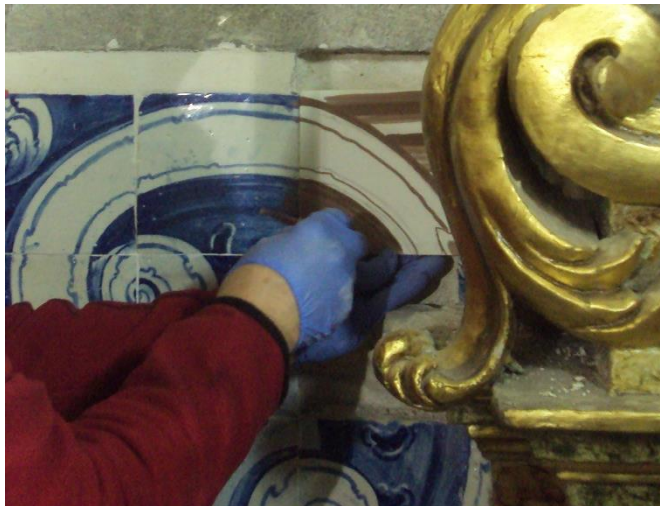
Figura 101. Levantamento do desenho (réplicas). Fonte:  
Daniela Cruz.

De modo a cumprir os objetivos definidos para a execução destes azulejos/fragmentos novos, a entidade responsável pela sua realização dirigiu-se várias vezes ao local onde se encontravam os azulejos, para a realização de acertos de cor e de tons, bem como da continuidade dos desenhos (Figura 101). Para que no contexto global, essas mesmas réplicas fossem identificáveis, mas simultaneamente não quebrassem a continuidade formal da obra. Tal facto demonstrou uma especial preocupação e respeito pela ética da conservação e restauro, evitando a criação de falsos históricos e artísticos. As réplicas foram assentes no suporte, recorrendo aos mesmos métodos utilizados no reassentamento dos azulejos originais.

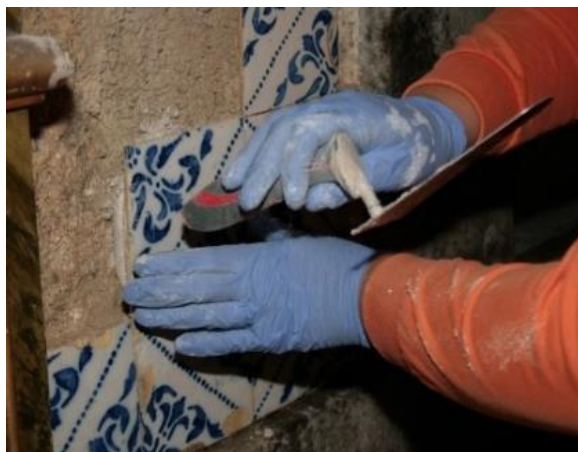
Figura 102. Reassentamento de azulejos. Fonte: Daniela Cruz.

De seguida, aplicou-se o azulejo no suporte, exercendo-se uma ligeira pressão de modo a promover a uniformização da argamassa e uma melhor ligação desta com o tardo e o suporte (Figura 102). Posteriormente o azulejo foi percutido com um martelo de borracha, ajustando-o na sua correta posição. (FERREIRA, 2009)

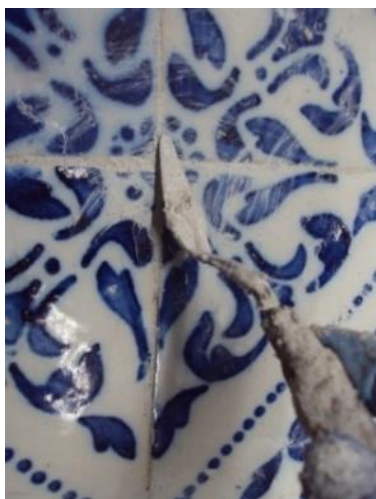
Figura 103. Preenchimento de juntas com espátula. Fonte: Daniela Cruz.

Depois de aplicados os azulejos, preencheram-se as juntas com argamassa KB13 da FASSA BORTOLO. Esta permitiu conferir um acabamento mais fino e com menor impacto visual no conjunto. A escolha deste tipo de argamassa recaiu sobre a sua baixa retração, boa trabalhabilidade e boa resistência mecânica. A sua aplicação foi realizada com o auxílio de espátulas (Figura 103).

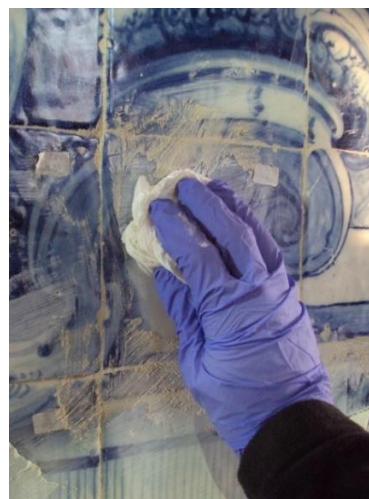
Figura 104. Remoção de excessos de argamassa. Fonte: Daniela Cruz.

Após um breve período de secagem, removeram-se os excessos de argamassa com papel absorvente (Figura 104), passando-se de seguida com o esfregão de fibra verde seco, sobre a superfície vidrada, devolvendo o brilho original do vidrado.

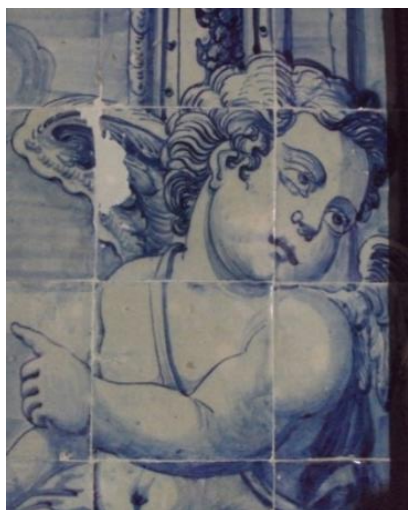
Figura 105. Aspecto antes da reintegração cromática. Fonte: Daniela Cruz.

A escolha do tipo de reintegração foi condicionada pela dimensão das áreas de lacuna, pelo tipo de decoração existente nos azulejos e pela importância que estes assumem enquanto parte integral e de maior valor da igreja (sobretudo os azulejos da capela-mor). Como tal, optou-se pelo método de reintegração mimética que permitiu igualar as cores das áreas a reintegrar com as cores originais circundantes (Figura 105 e 106).

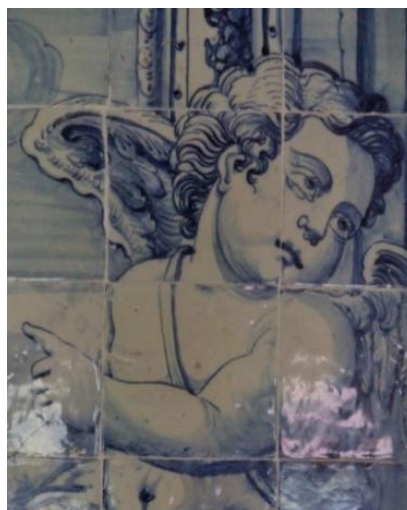
Figura 106. Aspecto final da reintegração cromática. Fonte: Daniela Cruz.

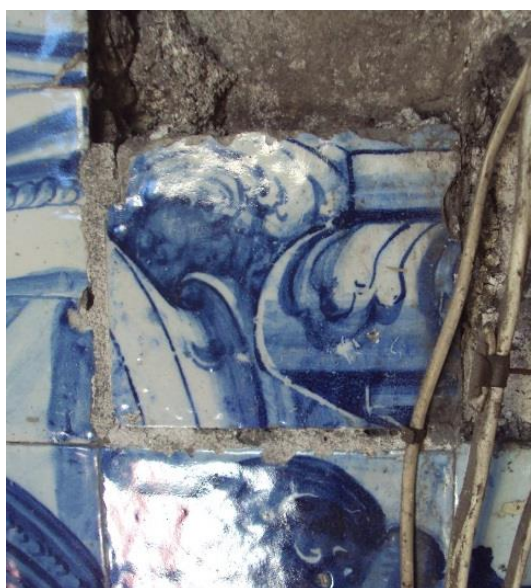
Figura 114. Azulejo assente com argamassa de cimento Portland. Fonte: Daniela Cruz.

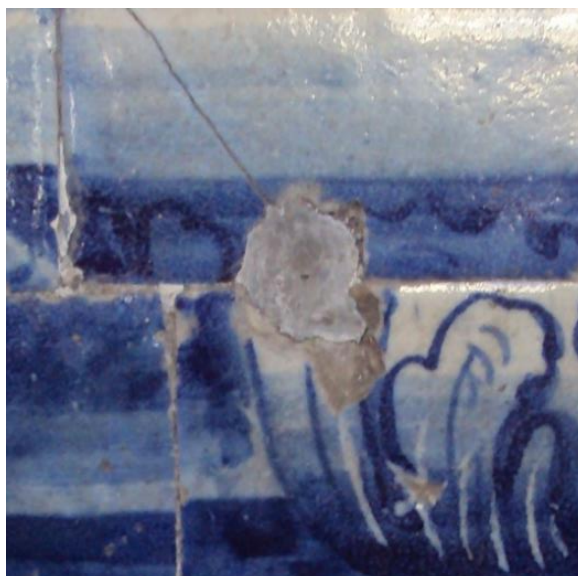
Figura 117. Preenchimento e reintegração cromática. Fonte: Daniela Cruz.

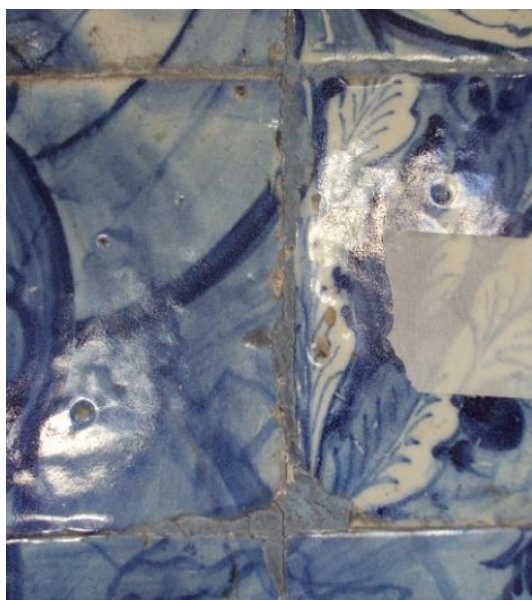
Figura 118. Preenchimento e reintegração cromática nas zonas de junta. Fonte: Daniela Cruz.

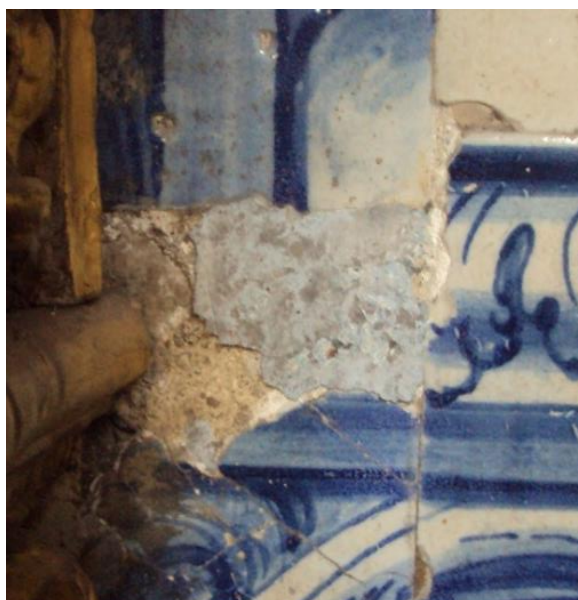
Figura 119. Preenchimento e reintegração cromática. Fonte: Daniela Cruz.

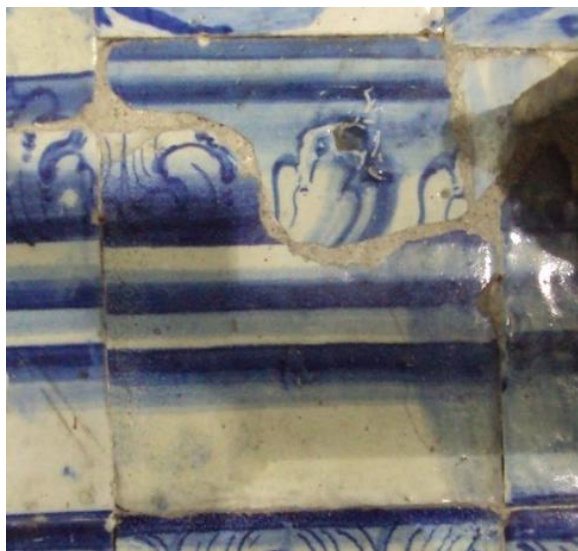
Figura 121. Preenchimento com fragmento de padrão diferente da área de lacuna. Fonte: Daniela Cruz.

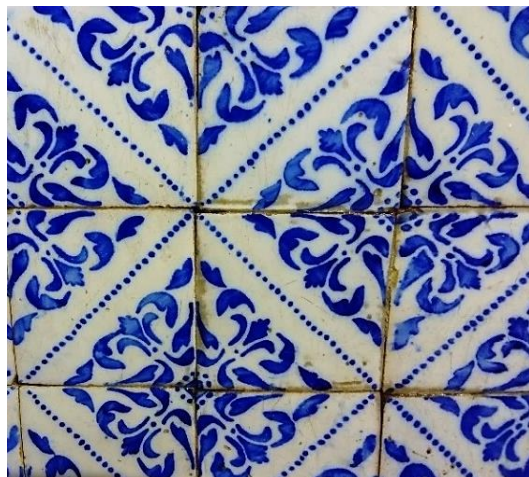
Figura 124. Manchas de sujidade. Fonte: Sónia Oliveira.

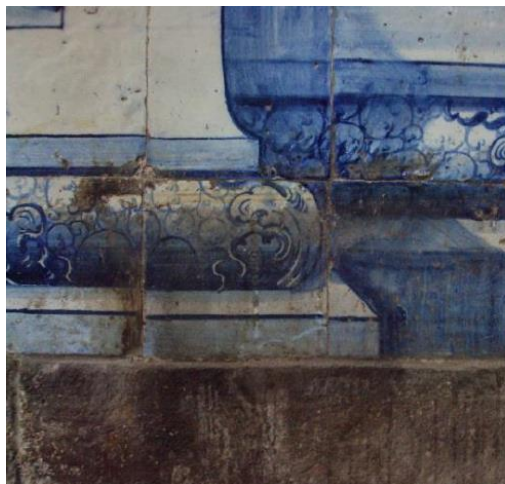
Figura 133. Forte acumulação de sujidades.  
Fonte: Daniela Cruz.

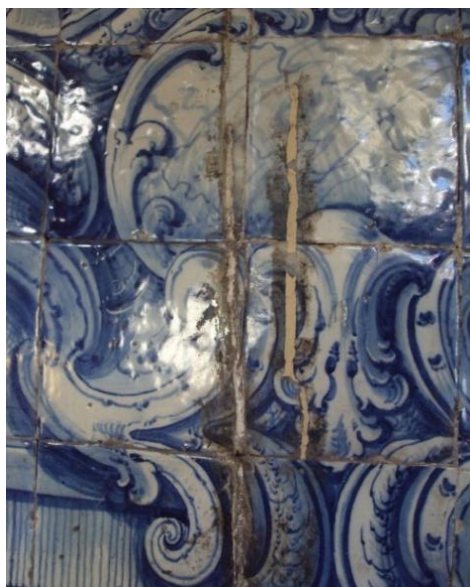
Figura 135. Escorrências de tintas. Fonte:  
Daniela Cruz.

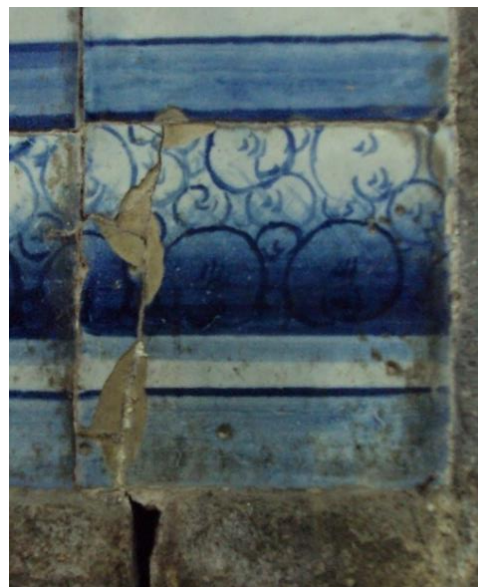
Figura 136. Azulejo fraturado e lacuna de vidro.  
Fonte: Daniela Cruz.

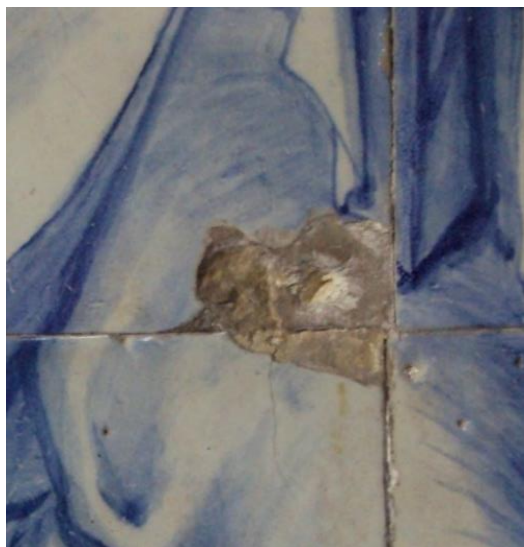
Figura 137. Lacuna de vidro/chacota. Fonte: Daniela Cruz.

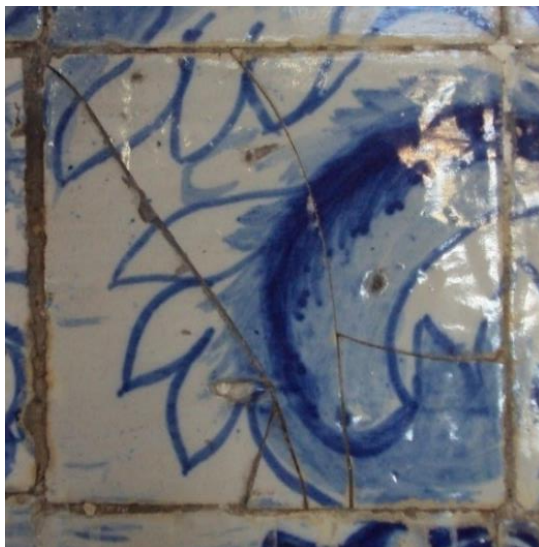
Figura 138. Azulejo fraturado. Fonte: Daniela Cruz.

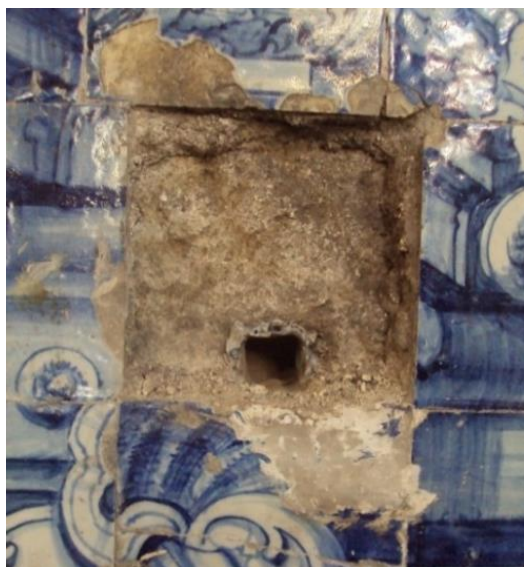
Figura 139. Falta de azulejo e orifício provocado por elemento metálico. Fonte: Daniela Cruz.

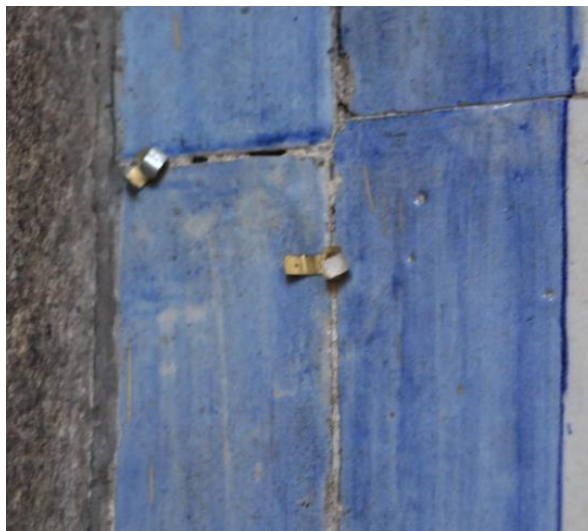
Figura 142. Braçadeiras de cabos elétricos. Fonte: Marco Mota, *Signinum*.

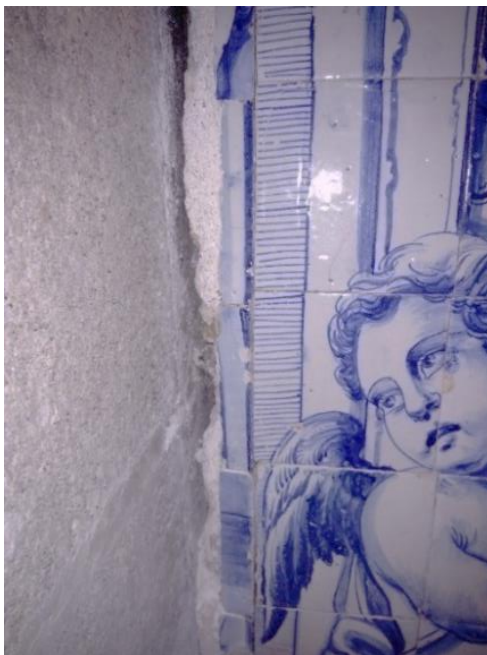
Figura 143. Fenda do painel P1. Fonte: Sónia Oliveira.

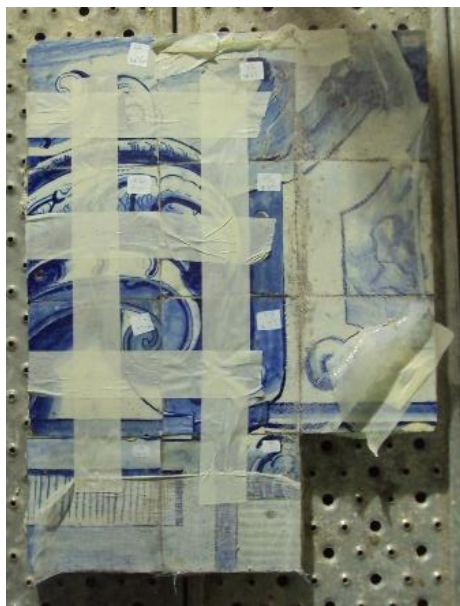
Figura 163. Destacamento de azulejos. Fonte: Daniela Cruz.

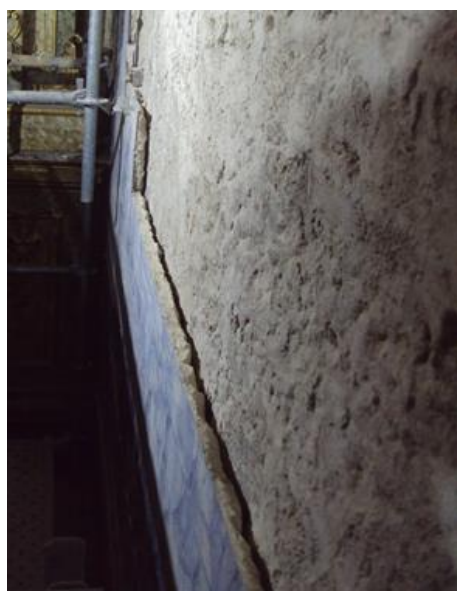
Figura 165. Destacamento da argamassa de assentamento do suporte. Fonte: Daniela Cruz.

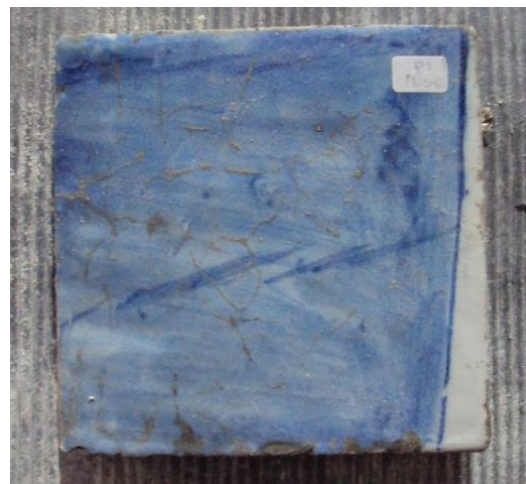
Figura 176. Presença de *craquelé*. Fonte: Daniela Cruz.

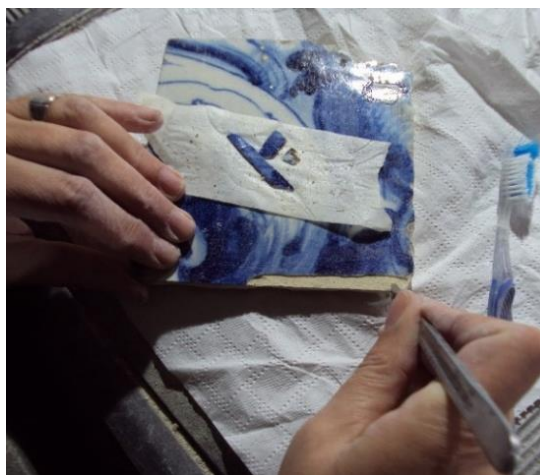
Figura 189. Limpeza da área de lacuna de vidro. Fonte: Daniela Cruz.

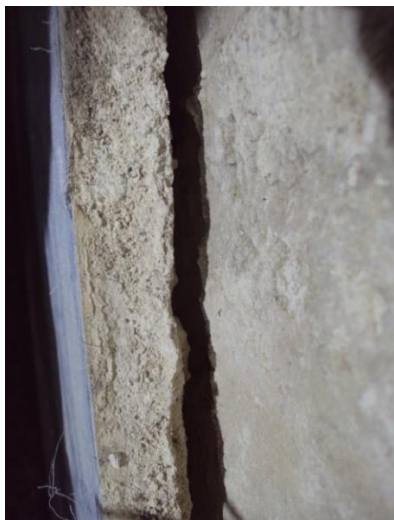
Figura 201. Aspeto do destacamento existente no painel P2 antes da consolidação. Fonte: Daniela Cruz.
